Gegenstand: Anlasserglocken am Anlasser SJCE 0,9 kW

L 2000 EA

Reg.-Nr.: 036 Datei: TM52.DOC

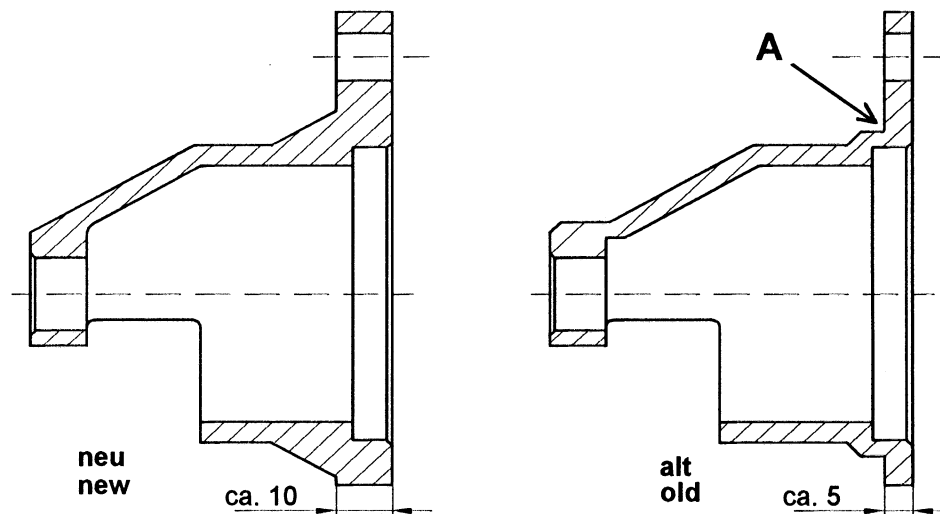
Anlaß: An einigen Motoren dieser Baureihe die mit dem o. g. Anlasser ausgerüstet sind, traten Brüche an der Anlasserglocke, an der mit „A“ gekennzeichneten Stelle auf.

1. Prüfen ob der Motor mit dem o.g. Anlasstyp ausgerüstet ist. Der Anlasstyp ist an der Befestigungsart gut zu erkennen. Er ist mit einem Spannband und 2 Schraubenverbindungen an den Anlasserträger montiert.
2. Prüfen ob nicht bereits eine verstärkte Anlasserglocke montiert ist. Die Unterscheidungsmerkmale zwischen der alten und neuen Ausführung der Anlasserglocke sind den nachfolgenden Abbildungen zu entnehmen. Ist bereits die neue Anlasserglocke montiert, so ist diese Technische Mitteilung gegenstandslos.

3. Die alten Anlasserglocken sind gegen die neue Ausführung T/Nr.: 202.143.201.000 zu tauschen.

1. Zündkabel und Batteriekabel lösen.
2. Spannband und Befestigungsschrauben des Anlassers lösen. **Achtung:** Anlasserträger nicht lösen.
3. Anlasser aus dem Anlasserträger entnehmen und Glocke austauschen
4. Anlasser mit der neuen Glocke in den Anlasserträger einlegen.
5. Schrauben an der Glocke montieren und leicht anziehen, Spannband einhängen und montieren.
6. Schrauben an der Glocke festziehen. Drehmoment 20 Nm.
7. Zünd- und Batteriekabel befestigen.
