Gegenstand: Zylinderköpfe

Betroffen: Alle Motoren der Baureihen:

L 1700
L 2000
L 2400 EB, EE

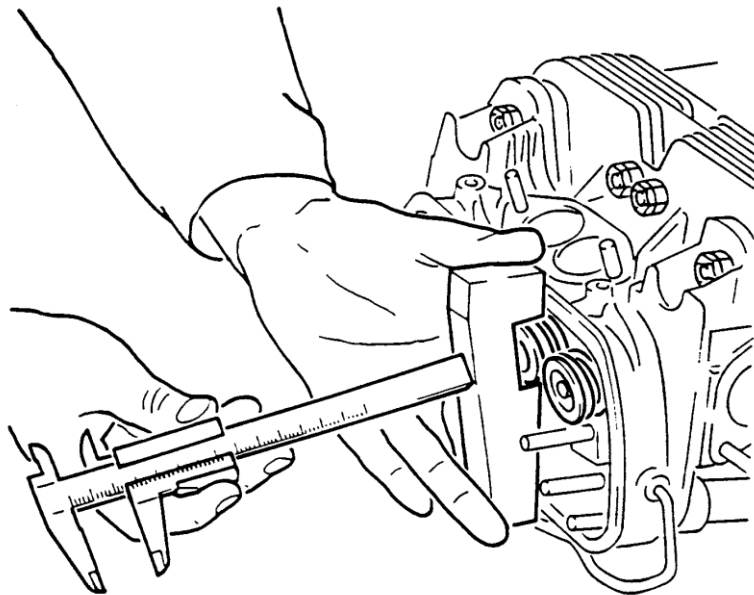
Anlaß: Nach Motorlaufzeiten von 500 bis 600 Stunden gibt es vereinzelt Fälle von stark eingeschalgenen Ventilen bzw. Ventilsitzringen.

Hinweise: Ventilverschleiß, wie oben beschrieben kann noch nicht vollständig erklärt werden. Eine wichtige Verschleißkomponente ist jedoch Kraftstoffbedingt. Bei bestimmten Temperaturen bilden sich aggressive Blei- und Bromverbindungen, die am Ventil sowohl korrosiv als auch abrasiv wirken. Diese Erscheinung ist bei der Verwendung von AVGAS stärker ausgeprägt als bei der Verwendung von MOGAS¹.

1. Zylinderkopphaube (Ventildeckel) auf beiden Seiten abnehmen.
2. Kipphebelwellen auf beiden Seiten des Motors entfernen (4 Muttern M8).
3. Die Messvorrichtung (T/N 803.001.130.000) so wie abgebildet über jedes Ventil positionieren und mit einem Tiefenmaß den Abstand zum Ende des Ventils messen. Er muss mindestens 24,0 mm für Einlass- und Auslassventile betragen. Bei Erreichen des Mindestabstandes müssen die Zylinderköpfe ausgetauscht werden.

4. Montage in umgekehrter Reihenfolge.
5. Vor der Montage der Kipphebelwellen, Dichtungsmasse REINZOSIL SI 300 (T/N 708.413.070.000) an der Dichtfläche der Lagerböcke auftragen.
Befestigungsmuttern M8 (Festigkeitsklasse 10) mit 25 Nm anziehen. Ventilspiel überprüfen, gegebenenfalls einstellen.

Achtung: Ist der Befund negativ, der Abstand aber schon kleiner als 24,5 mm, dann sind diese Kontrollen alle 100 Stunden zu wiederholen.
