**Gegenstand:** Zylinderköpfe

**Betroffen:** Alle Motoren der Baureihen:

**L 1700**  
**L 2000**  
**L 2400 EB, EE**

**Anlaß:** Nach Motorlaufzeiten von 500 bis 600 Stunden gibt es vereinzelt Fälle von stark eingeschlagenen Ventilen bzw. Ventilsitzringen.

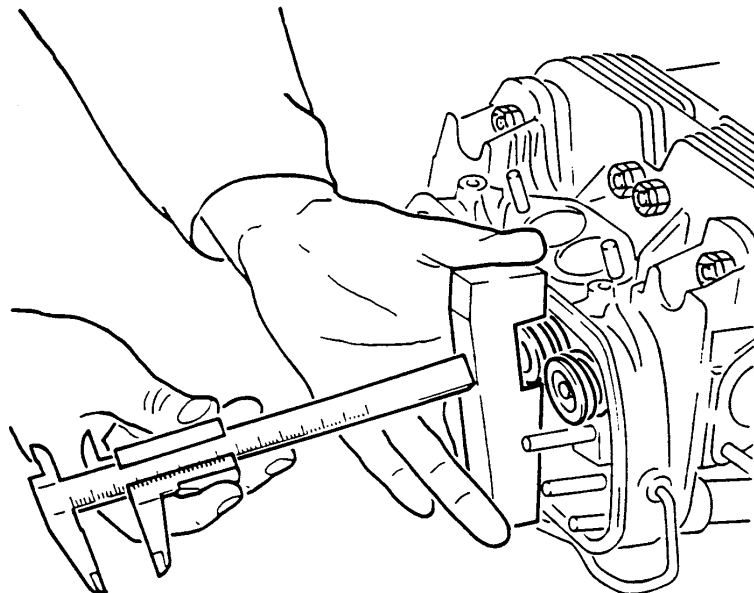
1. Zylinderkopphaube (Ventildeckel) auf beiden Seiten abnehmen.
2. Kipphebelwellen auf beiden Seiten des Motors entfernen (4 Muttern M8).
3. Die Messvorrichtung (T/N 803.001.130.000) so wie abgebildet über jedes Ventil positionieren und mit einem Tiefenmaß den Abstand zum Ende des Ventils messen. Er muss mindestens 24,0 mm für Einlass- und Auslassventile betragen. Bei Erreichen des Mindestabstandes müssen die Zylinderköpfe ausgetauscht werden.

4. Montage in umgekehrter Reihenfolge.
5. Vor der Montage der Kipphebelwellen, Dichtungsmasse ELASTOSIL N189 (T/N 708.413.004.000) an der Dichtfläche der Lagerböcke auftragen.  
Befestigungsmuttern M8 (Festigkeitsklasse 10) mit 25 Nm anziehen. Ventilspiel überprüfen, gegebenenfalls einstellen.

**Achtung:** Ist der Befund negativ, der Abstand aber schon kleiner als 24,5 mm, dann sind diese Kontrollen alle 100 Stunden zu wiederholen.
